RETIRADA E SUBSTITUIÇÃO DAS TELHAS DANIFICADAS
ÁREA APROXIMADA = 20 UN X 7,5M X 1,0M = 150M²

LABORATÓRIO DE QUÍMICA - COBERTURA
ESCALA 1:50
MEDIDAS EM CENTÍMETROS

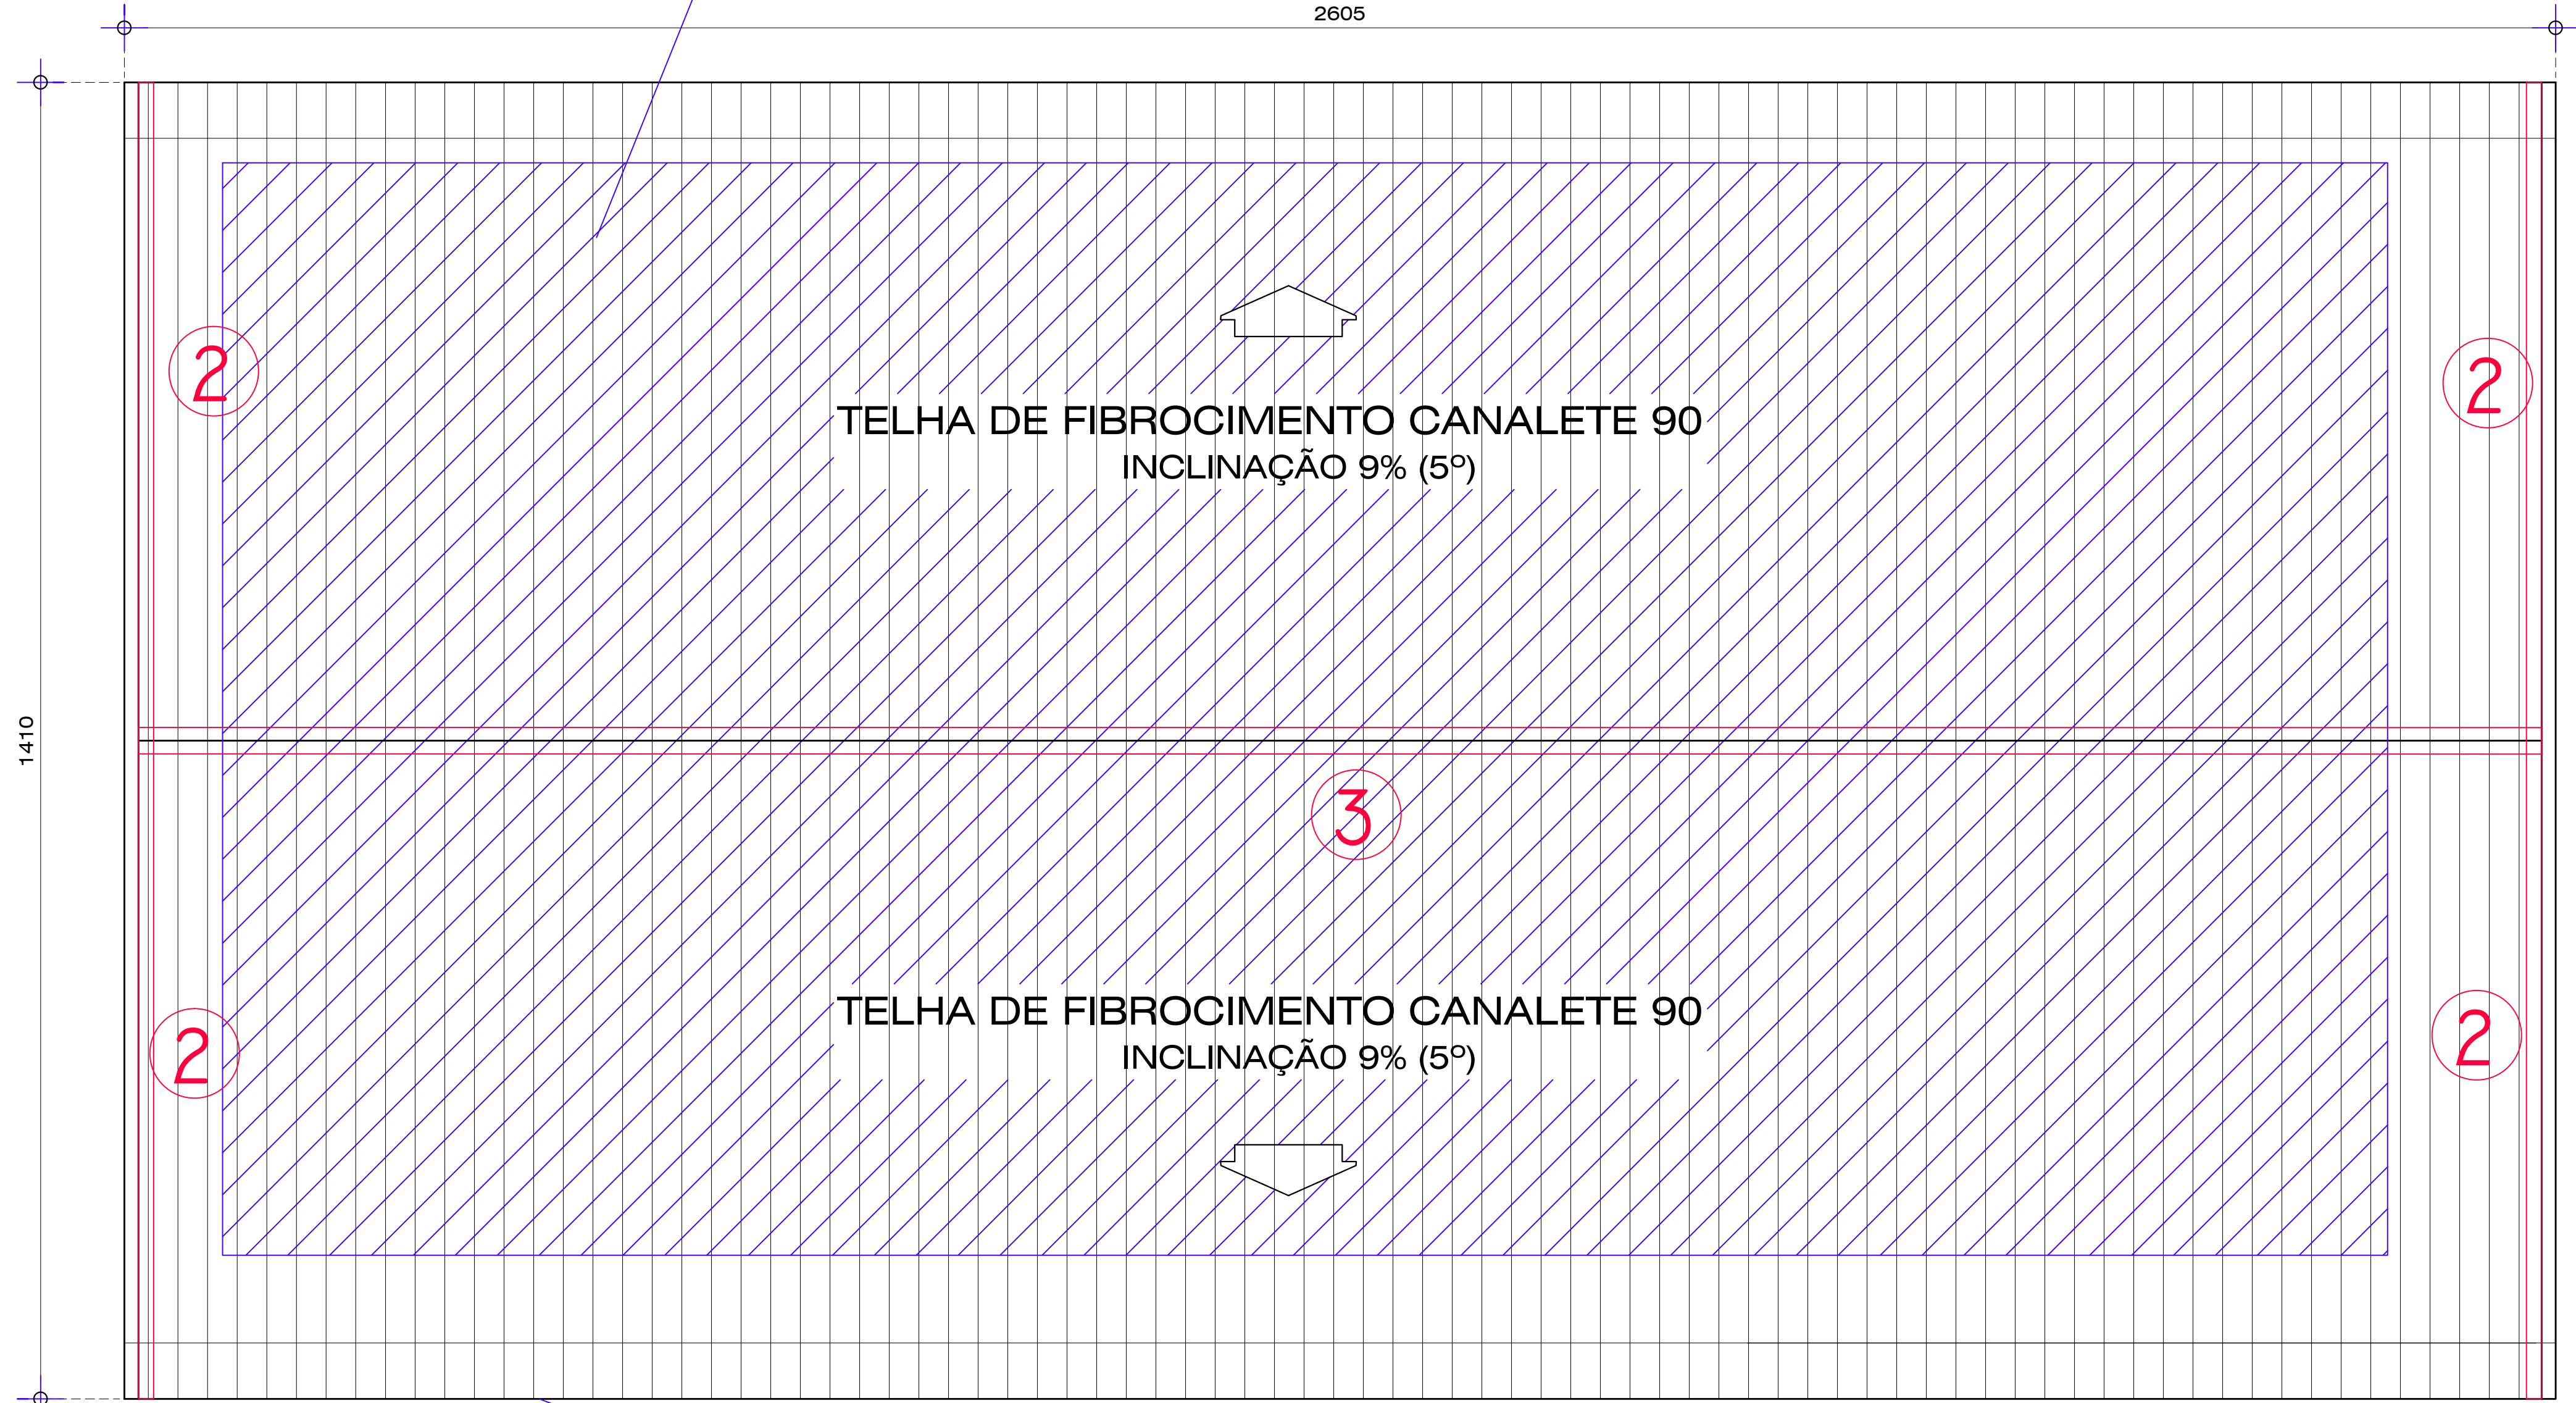
- 1 RETIRADA DAS TELHAS DANIFICADAS E SUBSTITUIÇÃO DAS TELHAS TIPO CANALETE 90. 8MM
- 2 REFIXAÇÃO E VEDAÇÃO RUFOS LATERAIS
- 3 TROCA DA CUMEEIRA EM CHAPA GALVANIZADA, INCLUSIVE VEDAÇÃO

REFORÇO EM TODO BEIRAL COM TERÇA APOIADA EM MÃO FRANCESA VER DET 01.
